## VERBALE DI SOPRALLUOGO

Effettuato in data 03/08/2019

- campo di calcio ubicato in loc.: **Comune di Campello sul Clitunno**
- Via: **Loc. Cerasola** - Prov. **PG**
- Ente Proprietario: **Comune di Campello sul Clitunno**
- Soggetto Gestore Impianto: **A.S.D. CLITUNNO**
- Tipologia di Contratto: **Comune e Società Sportiva**
- Società che Utilizzano l'Impianto: **A.S.D. CLITUNNO**

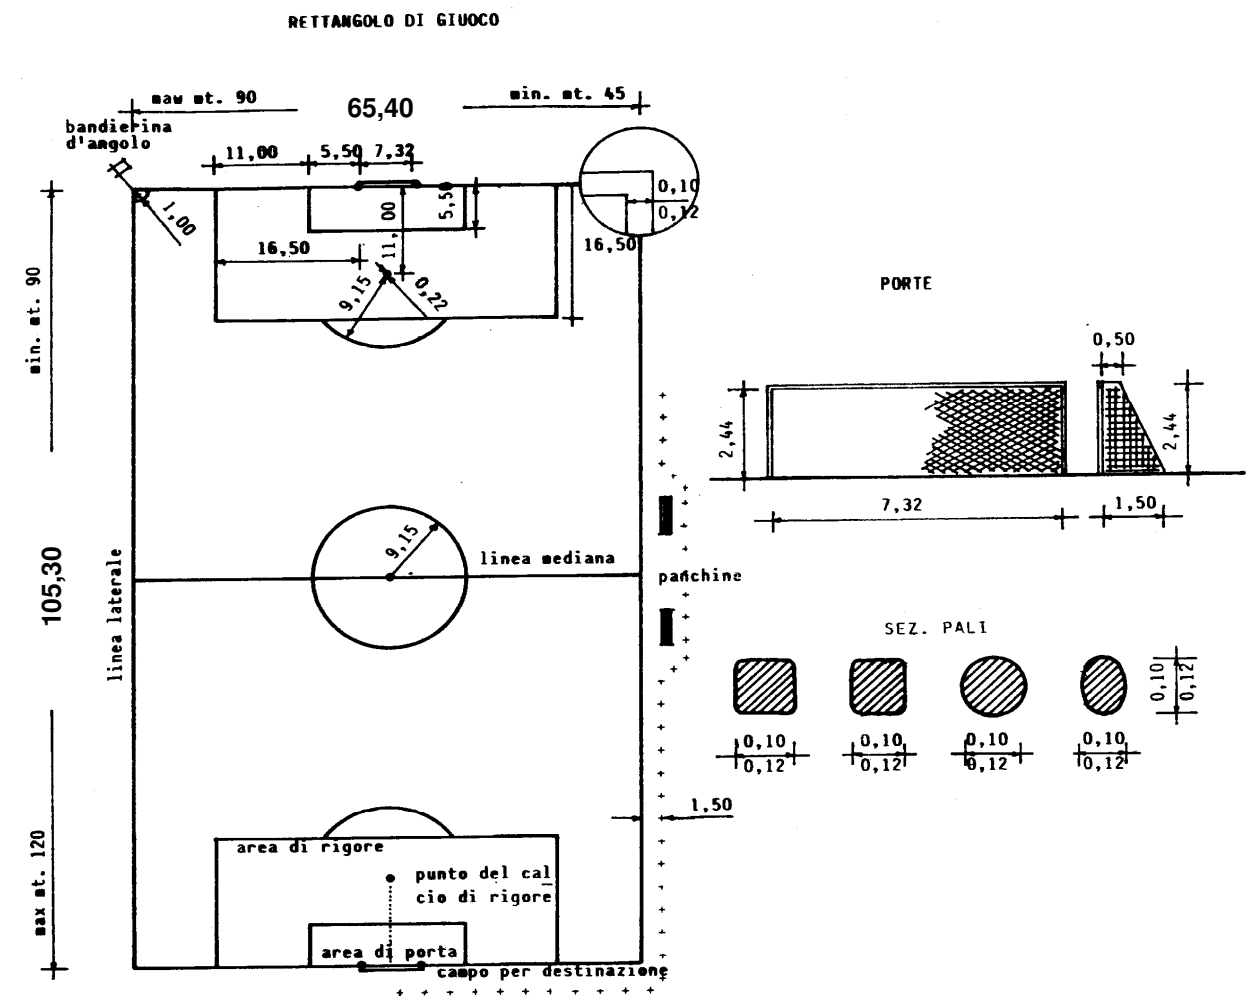
### 9) TAVOLA ILLUSTRATIVA

- a) rettangolo di giuoco: **lunghezza mt. 105,15 ; larghezza mt. 65,40 ;**

**nord/ovest (lato corto) mt. 10.00/12.00; sud/ovest (lato lungo) mt. 10,50/10,90;**

**sud/est (lato corto) mt. 4.95/5.00; nord/est (lato lungo) mt. 10.00/10.00;**
