## OMOLOGATO

## COMITATO REGIONALE UMBRIA VERBALE DI SOPRALLUOGO

CAMPO A

- Campo di calcio ubicato in : **Comune di Citta' di Castello, Loc. Cerbara**
- Via: **Cesare Pavese – Citta di Castello - Prov. Perugia**
- Ente Proprietario: **Comune di Citta di Castello;**
- Soggetto Gestore Impianto: **A.S.D. Cerbara**
- Tipologia di Contratto: **Convenzione con la Società Sportiva**
- Società che Utilizzano l'Impianto: **A.S.D. Cerbara- Sett. Giovanile-Amatori Cerbara**

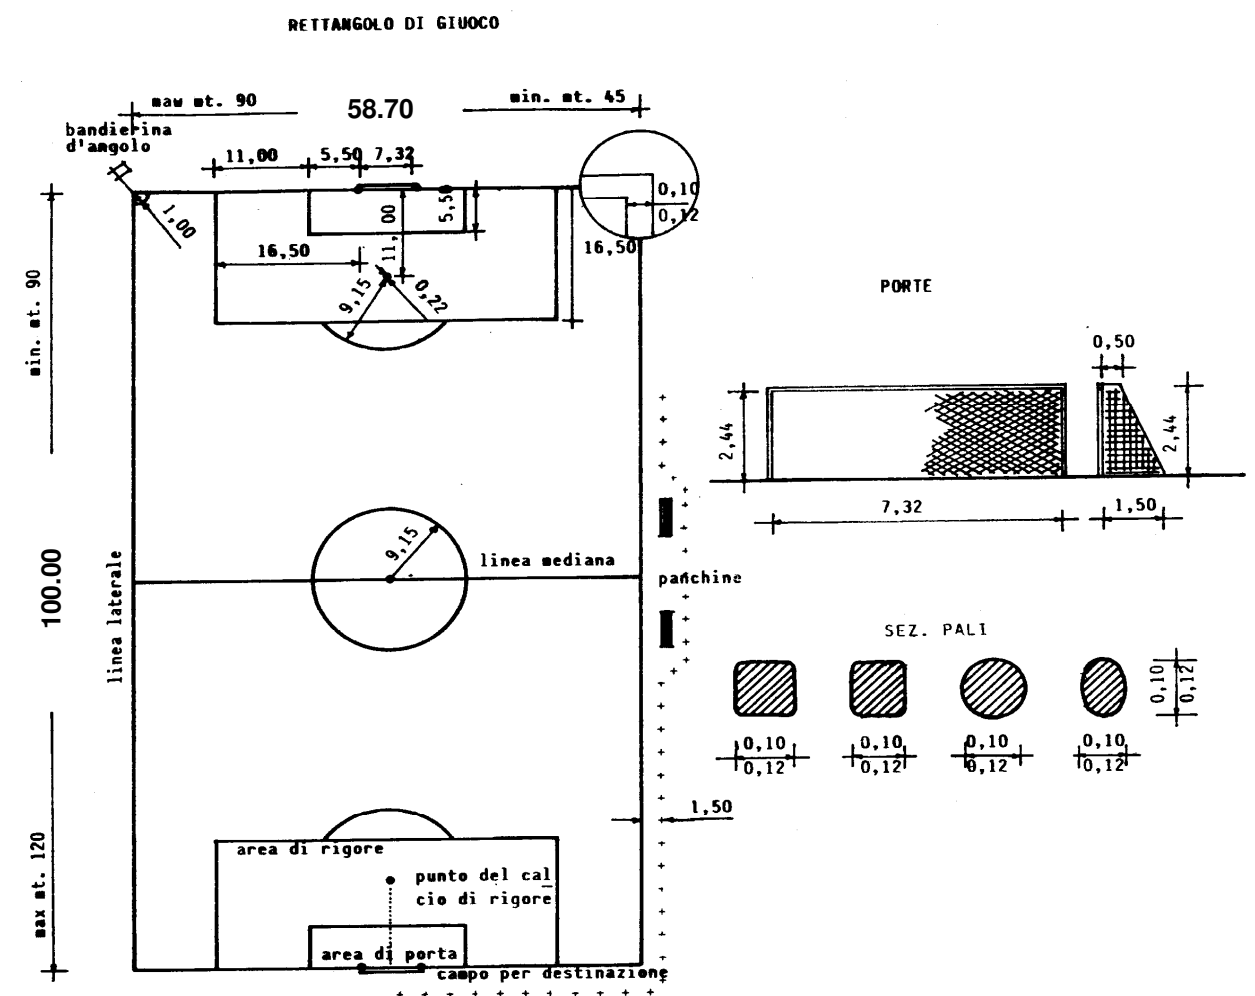
### 8) TAVOLE ILLUSTRATIVE:

- a) rettangolo di giuoco: lunghezza mt. **100.00**; larghezza mt **58,70** ;

nord (lato lungo) **mt 3,60/3.60**; est (lato corto) **mt 3.00/3.10**;

sud (lato lungo) **mt 3,40/3.40**; ovest (lato corto) **mt 2.50/2.85**;
