OMOLOGATO

ai soli fini sportivi il Campo di Calcio a 11 nel rispetto dei parametri e delle misure contenute nel presente Verbale.

COMITATO REGIONALE UMBRIA VERBALE DI SOPRALLUOGO

- Campo di calcio ubicato in : **Comune di Perugia**
- Via: **Lavoratori - Loc. Mugnano - Prov. Perugia**
- Ente Proprietario: **Comune di Perugia**
- Soggetto Gestore Impianto: **A.S.D. MUGNANO CALCIO**
- Tipologia di Contratto: Convenzione con la Società Sportiva
- Società che Utilizzano l'Impianto: **A.S.D. MUGNANO CALCIO**

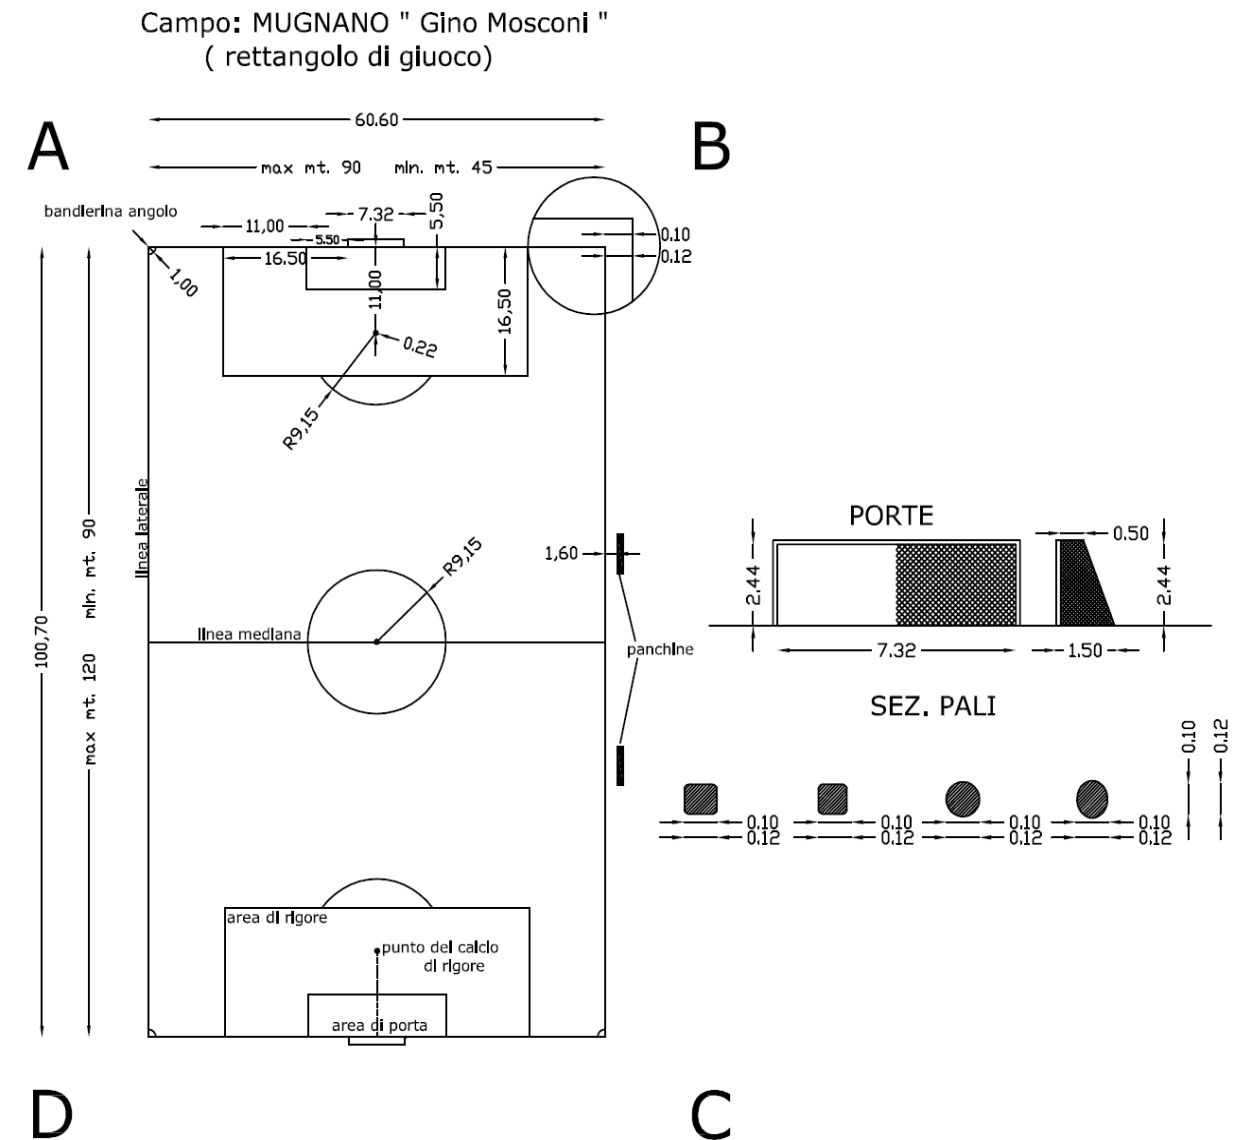
9) TAVOLE ILLUSTRATIVE:

- a) rettangolo di giuoco: lunghezza mt. **100.70** ; larghezza mt **60.60** ;

nord-ovest (lato corto) **mt 2.30**; nord-est (lato lungo) **mt 2.30/2.22**;

sud-est (lato corto) **mt 2.30**; sud-ovest (lato lungo) **mt 1.75/1.90**;
